平成 25 年 8 月 20 日

国住指第 1852 号

屋内プール等の大規模空間を持つ建築物の吊り天井の脱落対策について（技術的助言）

屋内プールにおける天井脱落事故について

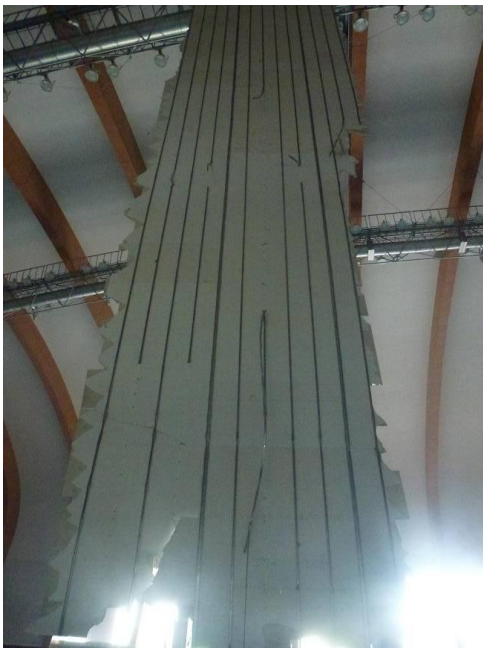
図 1 - 2 脱落した天井材
