【平成23年東北地方太平洋沖地震】

によるシステム天井被害状況調査

< 報告書 >

ロックウール工業会

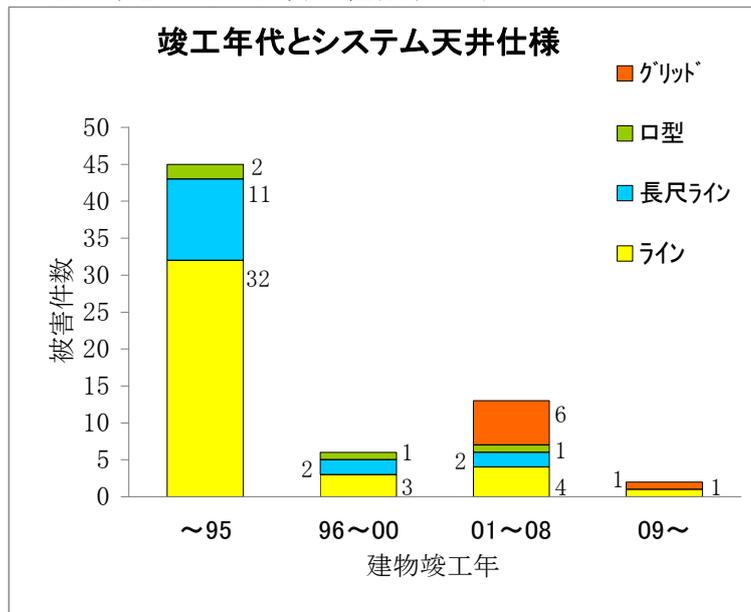
-3 竣工年とシステム天井の仕様(N=66)

グリッド天井の普及は、2001年以降の為、2000年以前の被害報告が無かった
現在の新築物件におけるシステム天井はほとんどがグリッド天井の仕様となっている

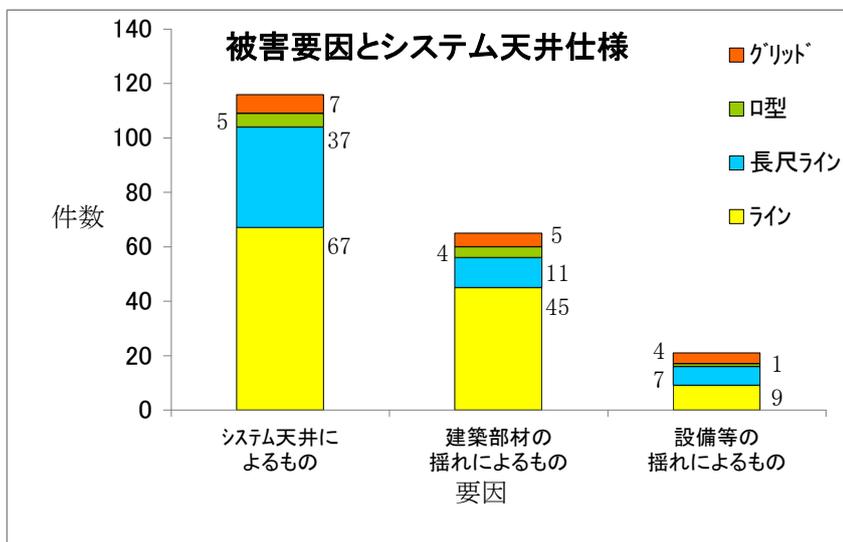
-2 システム天井の仕様と被害要因

システム天井の被害において、その要因が天井本体以外によるものが40%以上に及んだ

システム天井の耐震安全性を考えるにあたり、天井そのものの耐震性能の向上は不可欠であるが、それだけでは不十分であることが判明した
