阪神大震災

システム天井被害状況調査 及び 原因と対策案

報告書

ロックウール工業会 吸音板部会

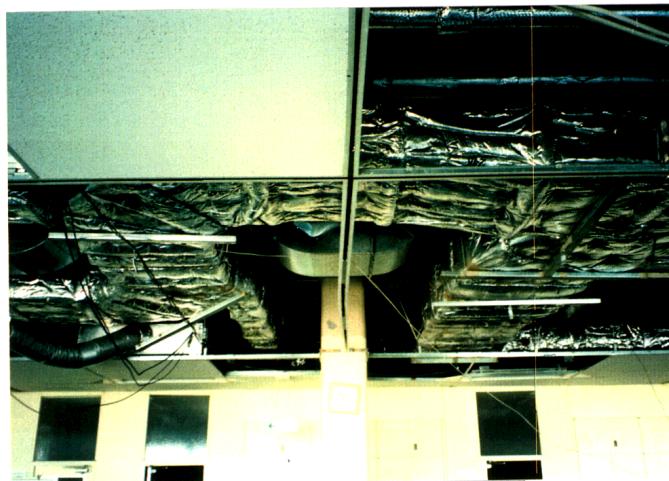
## 空調ダクト

- ①ダクトの支持材からシステム天井の吊りボルトを下ろした場合

- ・ダクト支持材のはずれ、落下
- ・ダクトとダクト支持材が揺れ、ダクト支持材に溶接で固定した吊りボルトがはずれた

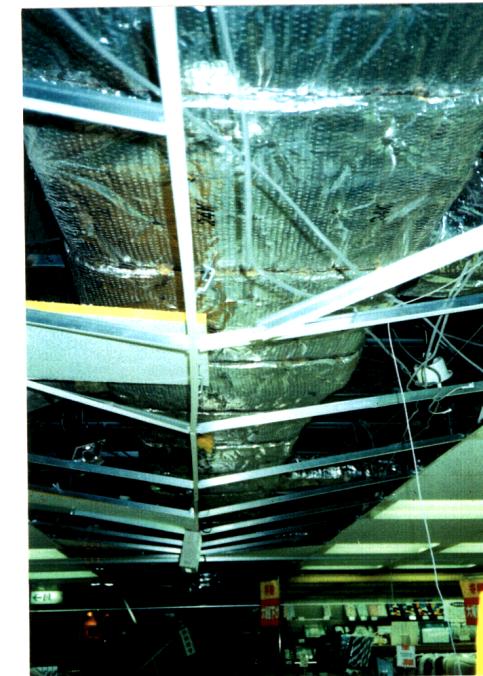
## 天井中央部

- ①空調ダクトに吊りボルトを取り付けた場合

- ・吊りボルト溶接部がはずれた
- ・Tバーが垂れ下がり、天井板が落ちた

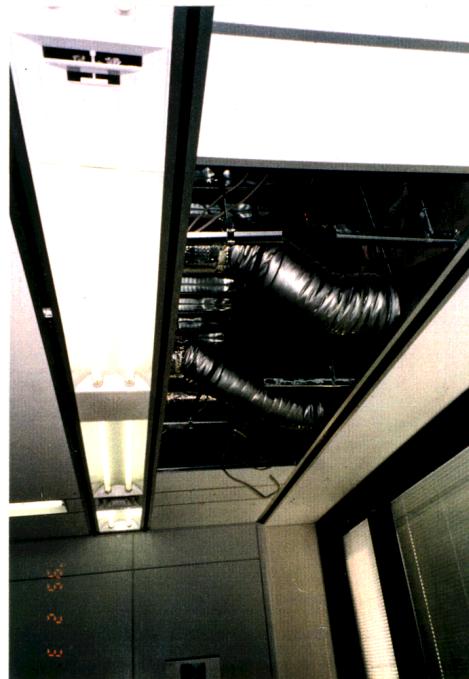
ラインタイプ天井中央部

- ②Cチャンネルを溶接等で繋ぎ合わせなかつた場合

- ・Tバーの間隔が開き天井板が落下した

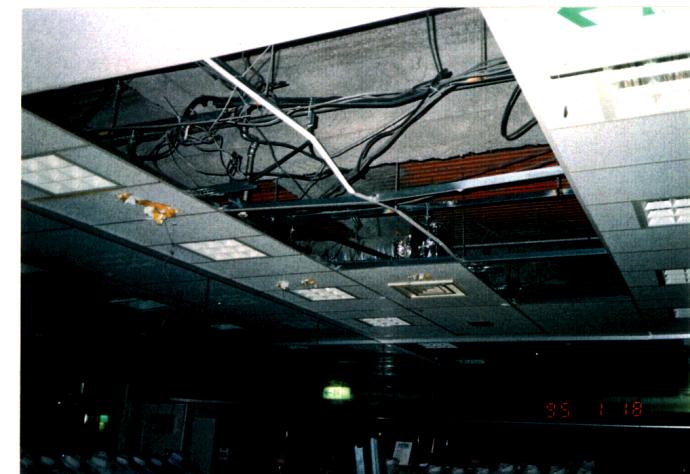
クロス1000×1500天井中央部

- ②天井懐が1500mmのとき  
2段吊りのCチャンネルの接続とブレース補強がされていない

- ・チャンネルが破断や座屈が生じて、Tバーが破損し、周辺の天井板が落下した

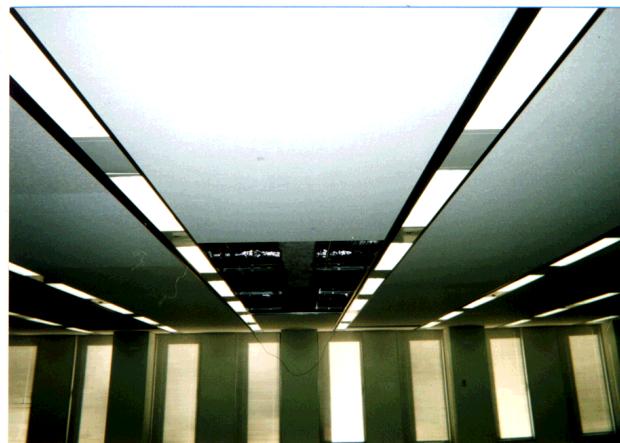
ラインタイプ天井中央部②Cチャンネルを梁下部で繋いでいない

- ・Tバーの間隔が開き、天井板が落下

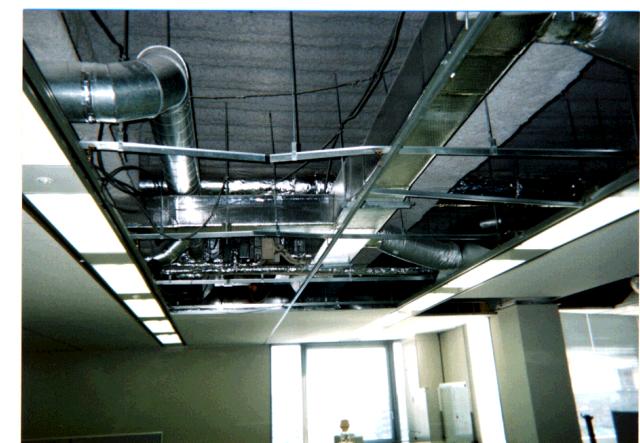
ラインタイプ中央部②チャンネルルジョイント部 ④ブレースの不備

- ・Cチャンネルの座屈

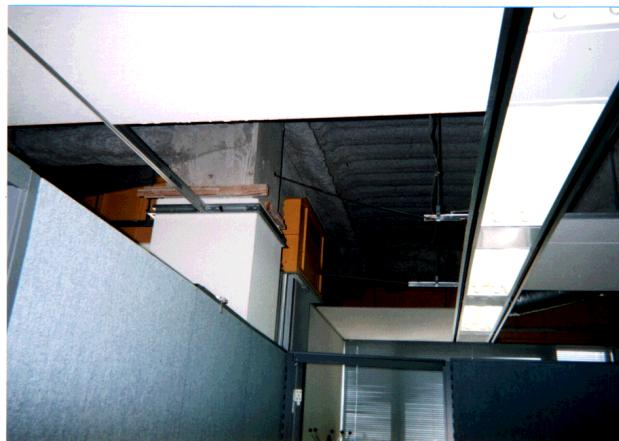
ラインタイプ端部②Cチャンを端部で吊っていない ④ブレースの不備

- ・ボルトで振れ止めを取っている
- ・端部天井板の落下

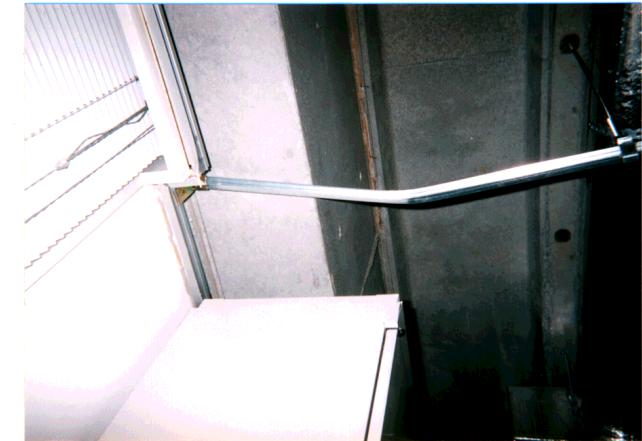
ラインタイプ端部②Cチャンを端部で吊っていない ④ブレースの不備

- ・Cチャンの座屈

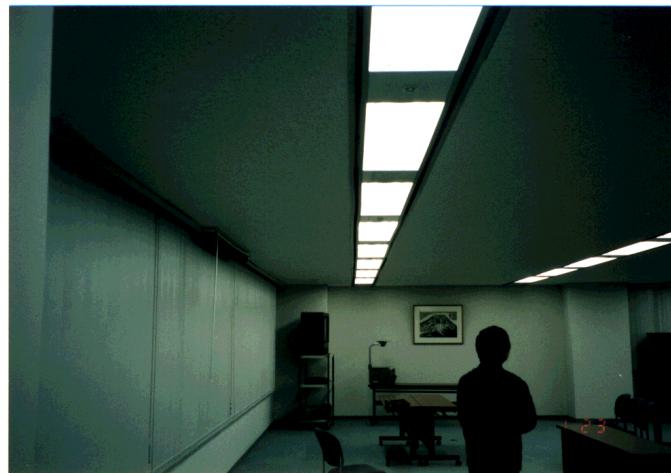
長尺タイプブラインドボックス際③施工上の不備なし

- 瞬間的に天井板ではたかれたTバーが湾曲

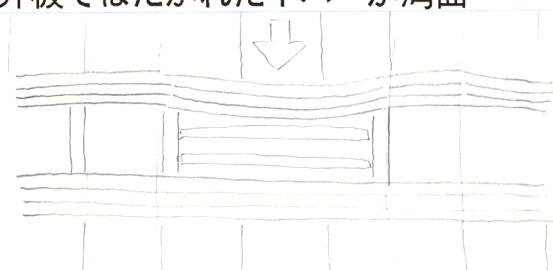
長尺 片ダブル耐火壁座屈湾曲

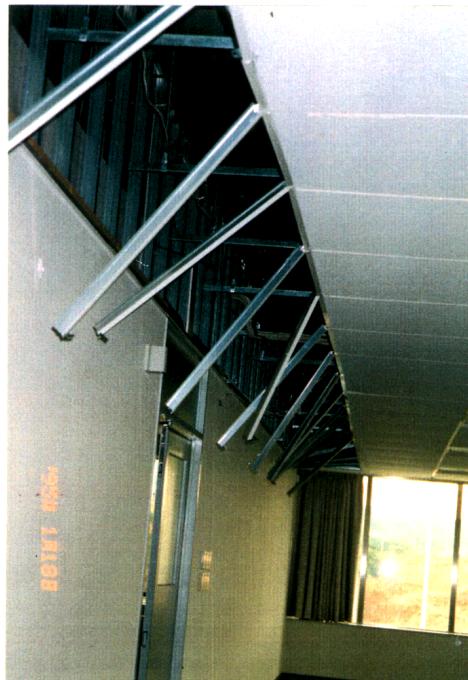
壁際

- ⑤壁際のTバーがスラブから吊り下げられていない

- ・壁際のTバーとLバーの接続部がはずれ、クロスTバーが垂れ下がり、天井板が落下した

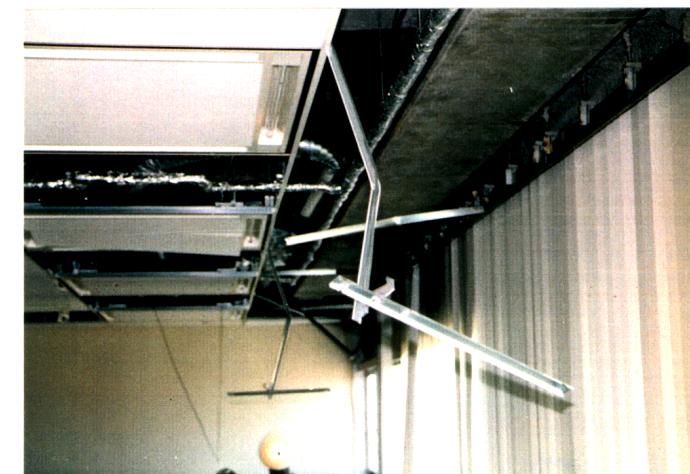
壁際 ブラインドボックス

- ⑤ブラインドボックスに溶接でTバーを取り付けた場合

- ・溶接が破断して、壁際のCチャンネル、Tバー、天井板がもろともに落下した

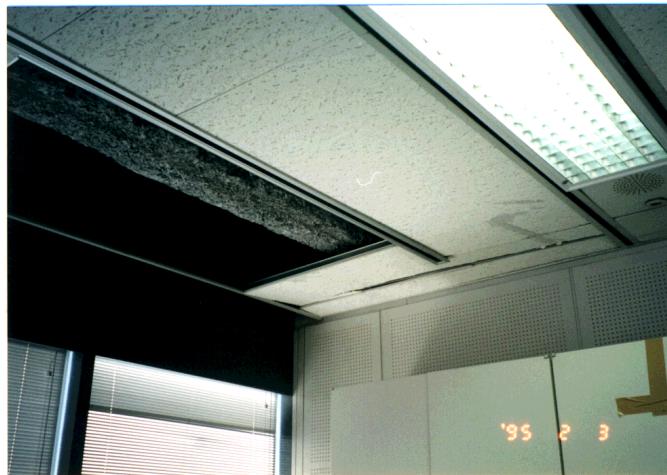
長尺タイプブリーズライン際

⑤窓際落下防止金具の欠如

ブリーズラインが縦に揺れ、天井を破壊  
周辺の天井板が落下

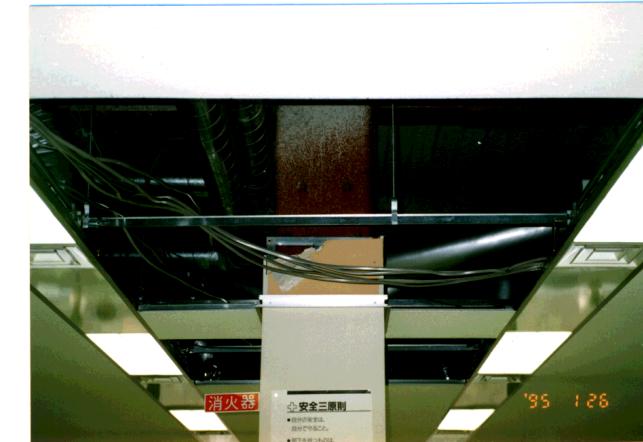
ラインタイプ天井中央部・柱廻り

⑥落下防止金具の不備 ④ブレースなし

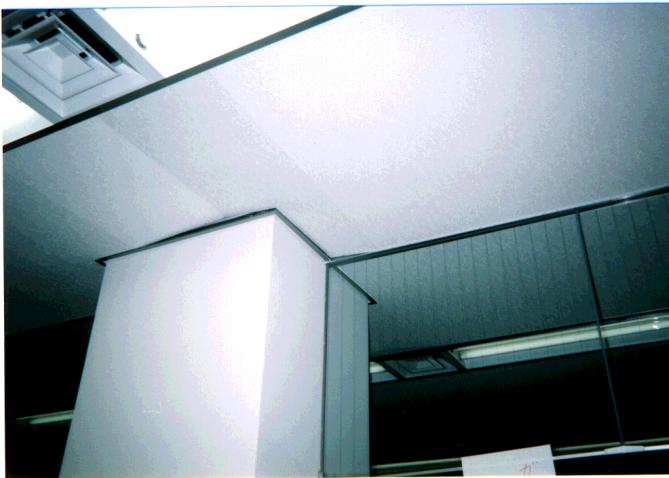
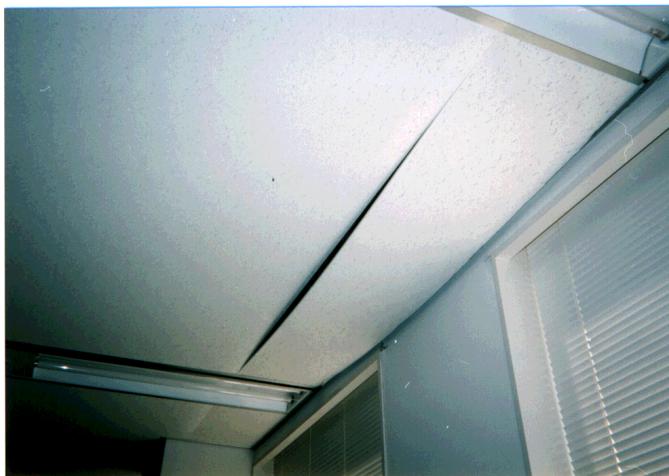
## 長尺タイプ

- ⑧設備ラインに平行な揺れにより板のせり上りを生じる

- ・外れた板が戻る際にHバー、廻り縁に食い込む

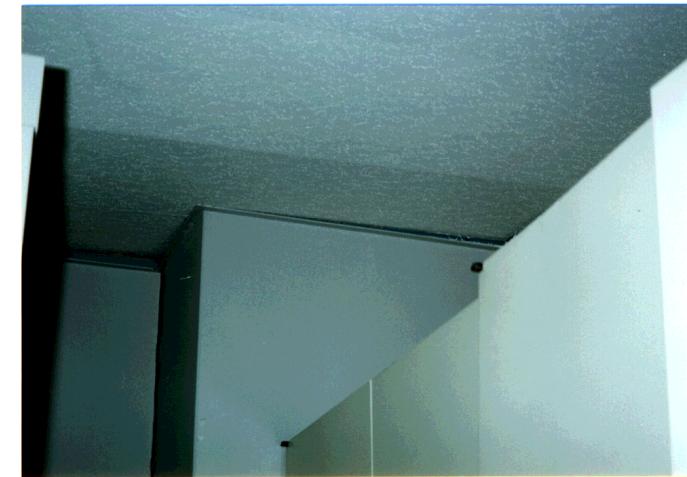
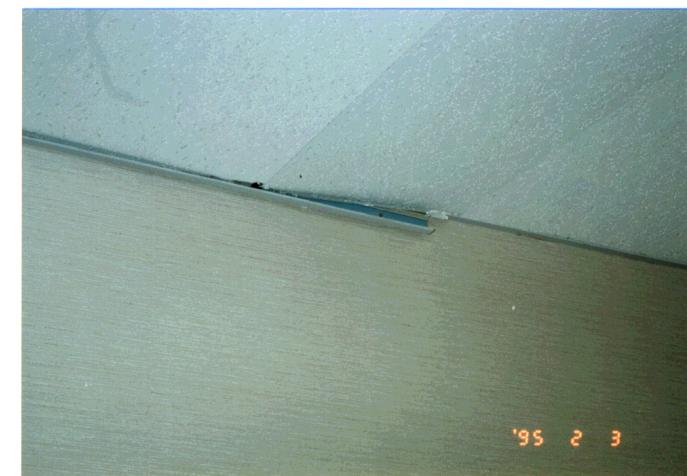
## 壁際

- ⑧縦揺れで天井板のせりを生じた

- ・廻り縁固定ビスの保持力不足

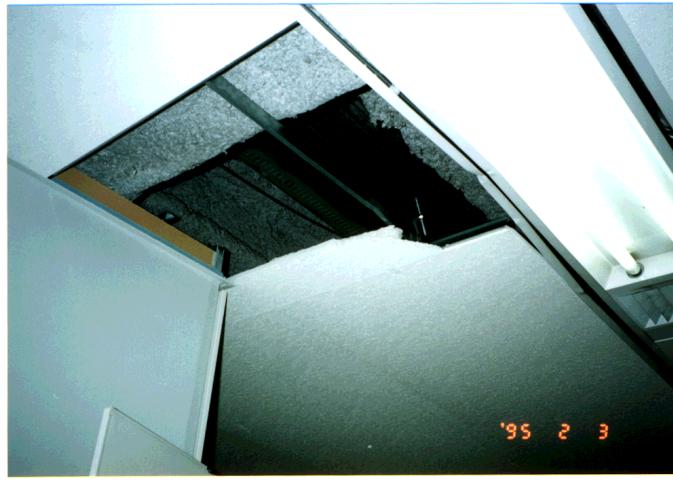
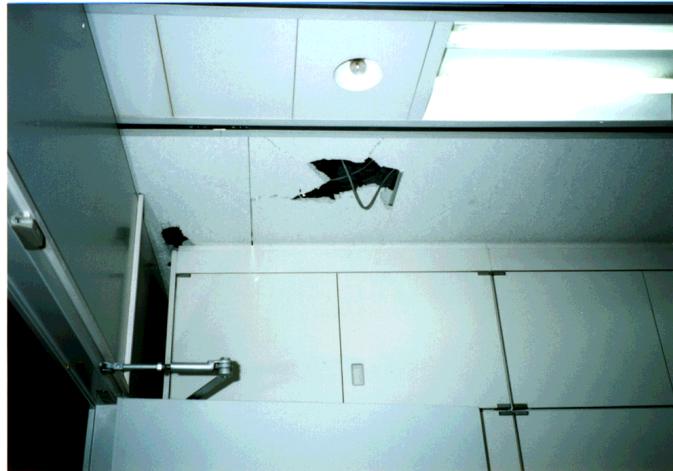
## 柱形部

⑩柱形に押されてTバー座屈、天井板破損

- ・スチールキャビネット、アンカ一部破損
- ・天井裏設備の落下

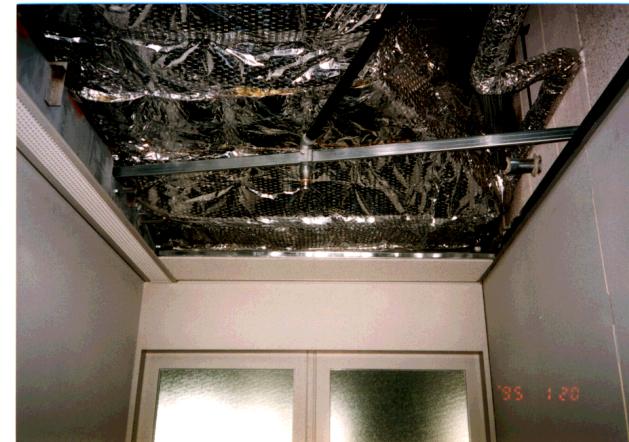
## 廊下部

⑩壁の層間変位・移動による天井板の落下

- ・照明B O X側の落下防止金具の不備

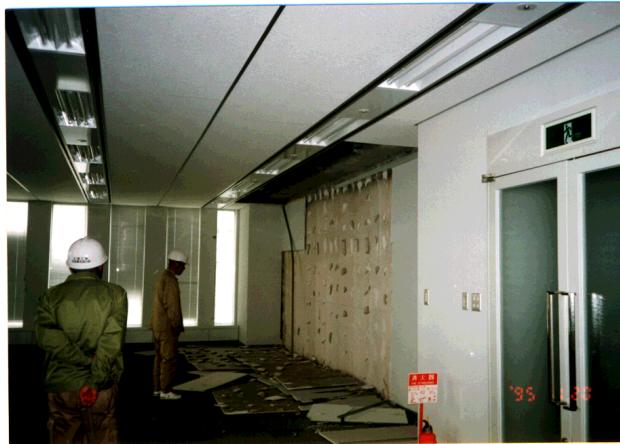
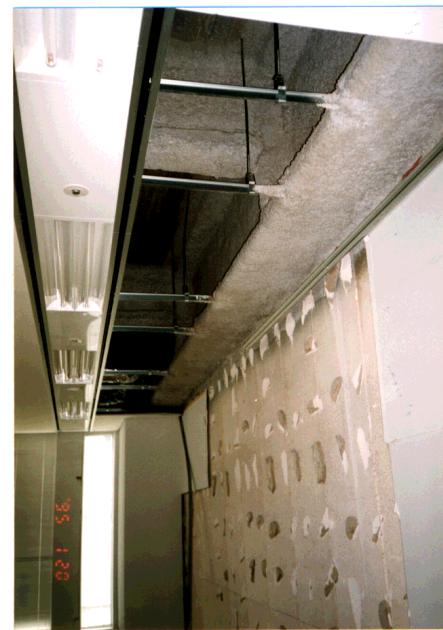
## 天井端部

⑪壁（ALC下地 GL壁）の破壊

- 回縁の脱落
- 天井板の落下

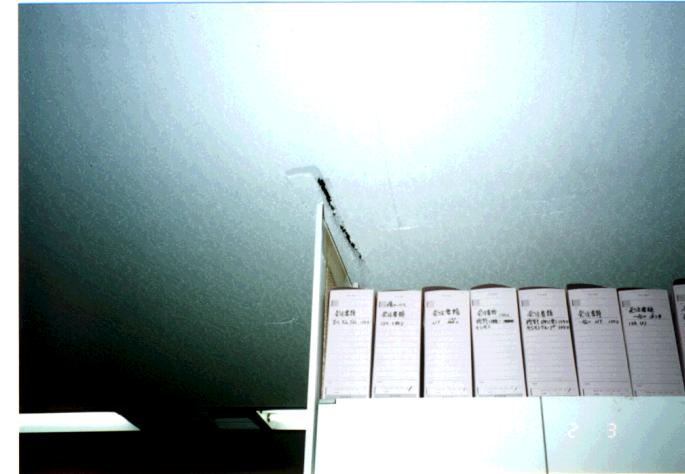
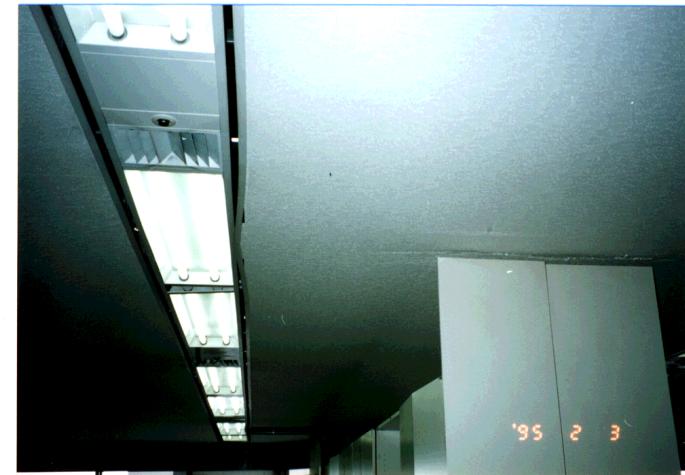
## スチールキャビネット部

⑫キャビネットが動き天井板が破損、下地補強不十分

- 裏補強材がTバーを破損

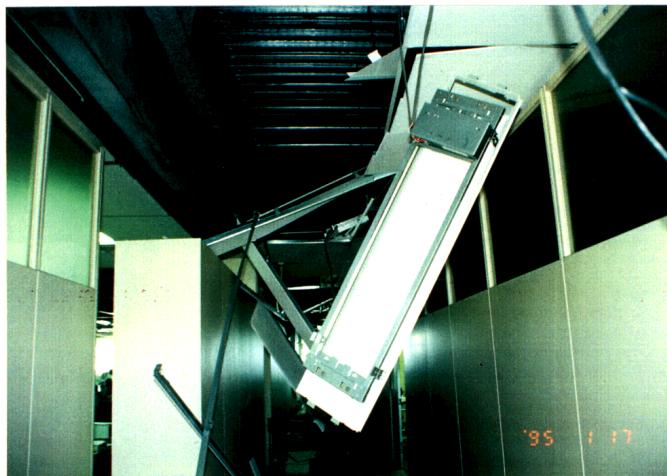
## パーティションウォール

⑫パーティションウォール部の天井下地補強をしない場合

- ・パーティションウォールの倒れ
- ・パーティションウォールの揺れにより、Tバーが破壊し、Tバー、天井板、照明器具が落下した

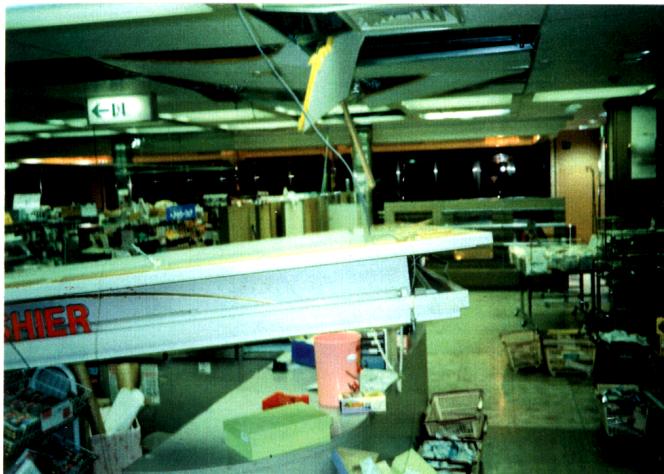
## 天井付帯展示物

## ⑯天井を貫通して重量の大きい展示物を取り付けた場合

- ・展示物の落下
- ・展示物周辺のTバーの破壊、天井板の落下

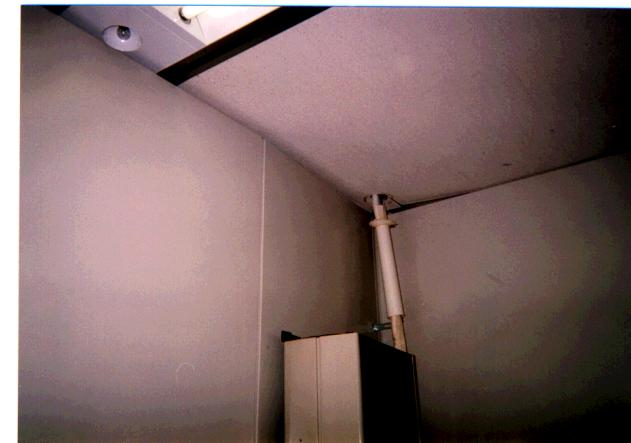
## 端部

## ⑯天井を貫通した配管の移動による天井の損傷

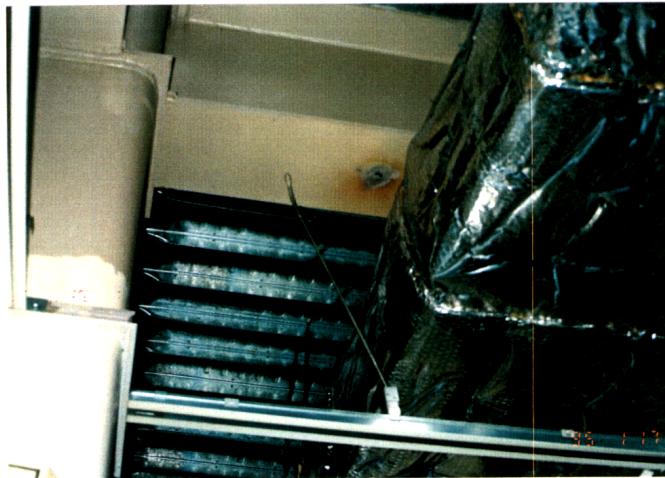
## 空調ダクト

## ⑦空調ダクトの振れ止めのブレースをしない場合

- ・空調ダクトの揺れにより、ダクトがシステム天井の吊りボルトに当たり、吊りボルトの溶接がはずれた

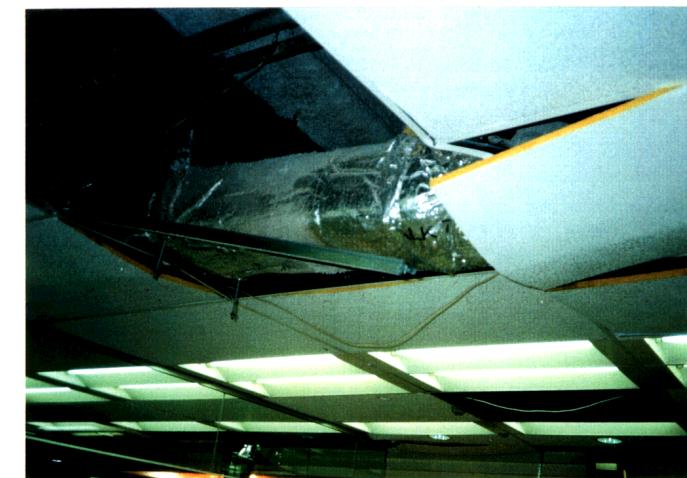
## 空調ダクト

## ⑦空調ダクトの吊り方およびブレース補強が不備な場合

- ・空調ダクトの落下
- ・空調ダクト落下部周辺のTバーの破損、天井板の落下

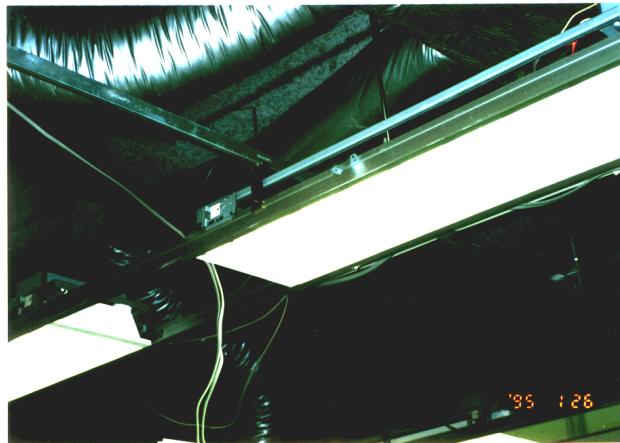
## 天井中央部

⑯設備プレートの落下 ⑬中央部天井板落下

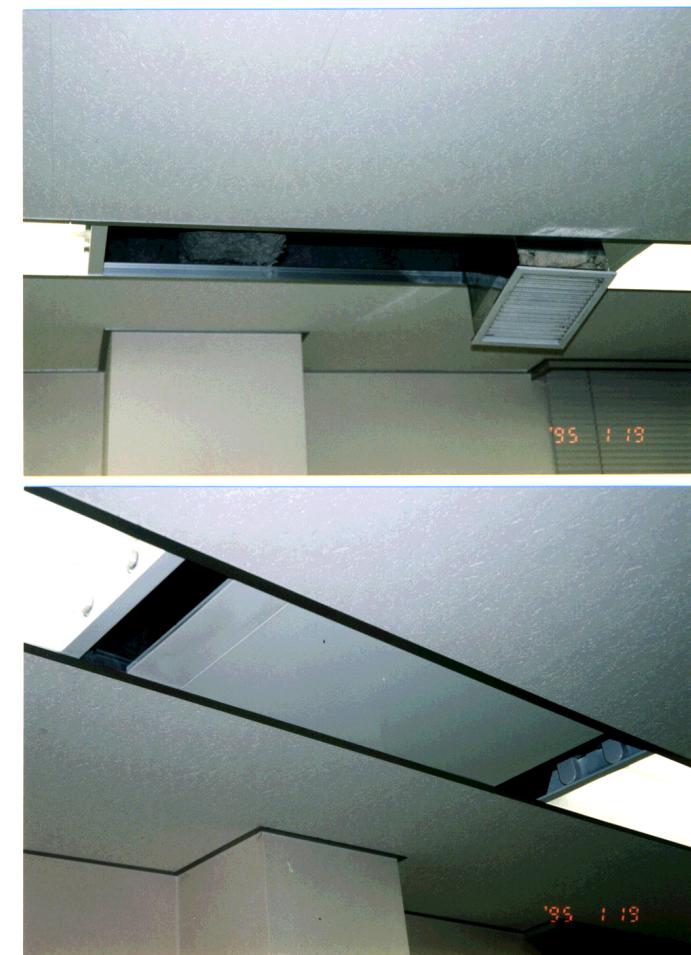
## 長尺タイプ

⑰オールブリッジ方式で照明設備が拘束されていない

- ・設備がラインの中で 30cm程度移動
